Van mevrouw van Nuenen uit Hapert, kocht ik onlangs een Odhner rekenmachine (foto 1).

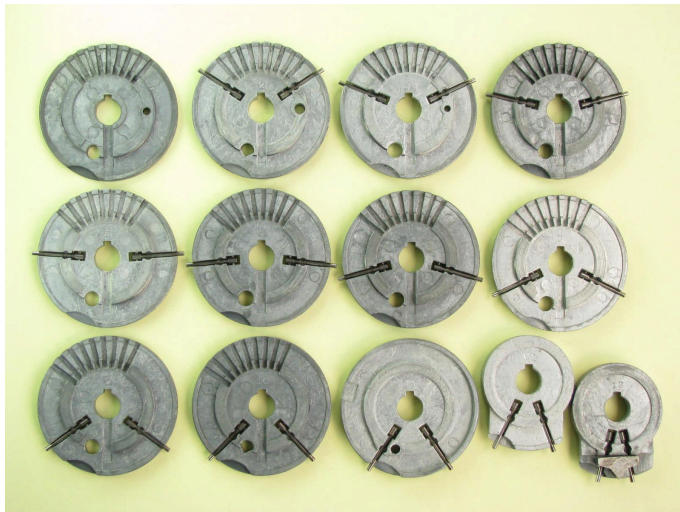
Foto 4

Alle dertien aluminium schijven in volgorde gelegd van links naar rechts en van boven naar beneden. De getoonde zijde is de linkerkant. Schijf 1 staat linksboven op de foto en zit geheel rechts in de rotor. In geldtermen zorgt schijf 1 voor de centen, schijf 2 voor de dubbeltjes, schijf 3 voor de euro's enzovoort. Bij schijf 1 zijn de 9 gleufjes voor de tandstripjes symmetrisch aangebracht ten opzichte van de hartlijn over de spiebaangleuf. Bij elke volgende schijf zijn de gleufjes een graadje linksom geplaatst om de ingrijping van de tandstripjes in de wagen ongelijktijdig te laten verlopen. Zie ook foto 3

De twee lange pennen (P), die vanaf schijf 2 zijn aangebracht, zorgen voor de tientaloverdracht in de wagen. De ene pen functioneert voor optellen, de andere voor aftrekken. Ook deze pennen zijn bij opvolgende schijven een paar graden verschoven geplaatst, om gelijktijdige ingrijping in de wagen te voorkomen. Zie foto 3. Gelijktijdige ingrijping zou een te grote weerstand opleveren bij de bediening.
